THISTED KOMMUNE

Inspektion af Legepladsredskaber

Børnehaven Koldbøtten. Den 10-01-2023

Børnehaven Koldby – Kirsebærvænget 2, 7752 Snedsted

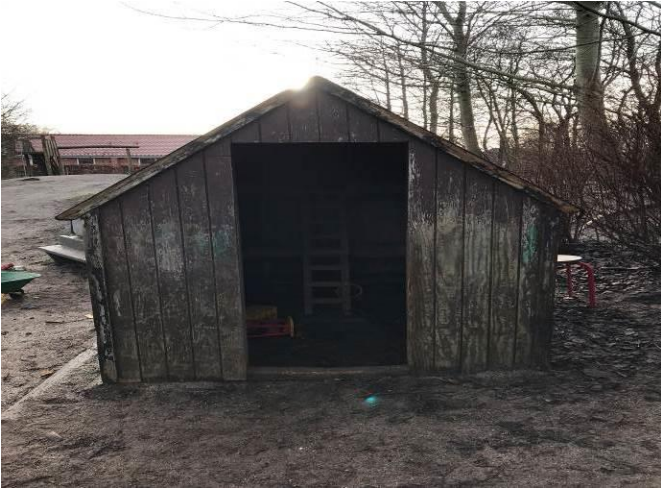
<p><u>Oversigtsbillede:</u> Ved vurdering af dette legeredskab er følgende standarder fra DS/EN 1176:2017 anvendt: DS/EN 1176-1 Generelle sikkerhedskrav DS/EN 1176-7 Inspektion, vedligeholdelse og drift fra 2020</p> <p><u>Problembeskrivelse:</u> Der blev ved inspektionen ikke fundet en fyldestgørende mærkning af redskabet.</p> <p><u>Krav i standard:</u> DS/EN 1176-1 Pkt. 7 Mærkning</p>
<p>Emne 2.</p>

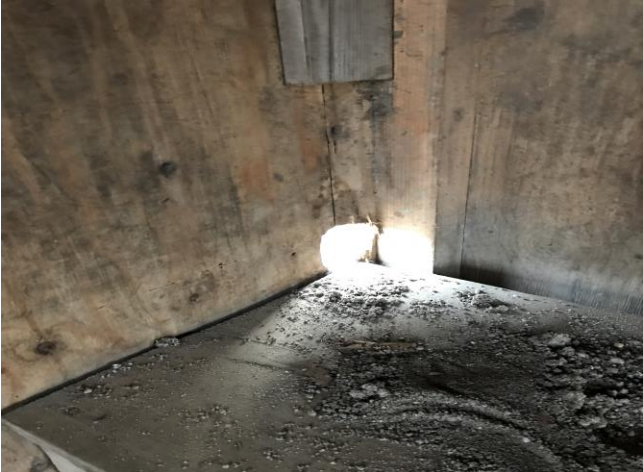
<p><u>Problembeskrivelse:</u> Flere dele af træværket er ved at være nedbrudt. Børnene risikerer at skære eller stikke sig på grund af redskabets ru overflade. Legeredskaber må ikke have ru overflader, hvorpå børn kan stikke sig, og på den måde få splinter i huden.</p> <p><u>Krav i standard:</u> DS/EN 1176-1 Pkt. 4.2.5 Redskabers finish DS/EN 1176-7 Pkt. 7.2 Korrigerende vedligeholdelse.</p>
<p>Emne 3.</p>

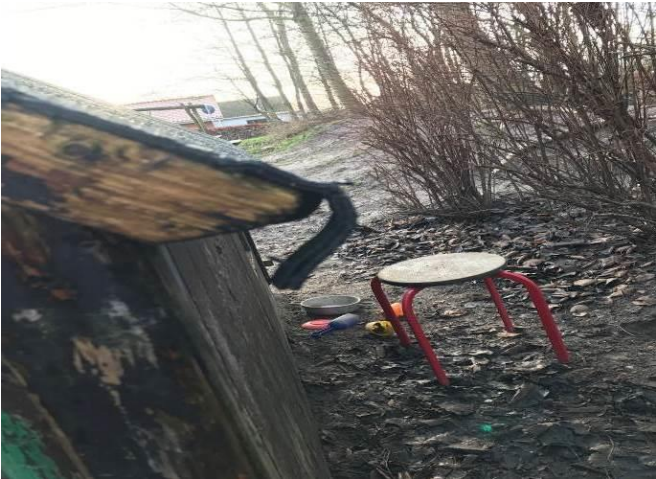
<p><u>Problembeskrivelse:</u> Risiko for sårskader. Der må ikke være udstikkende søm, som børnene kan komme til at rive eller stikke sig på.</p> <p><u>Krav i standard:</u> DS/EN 1176-1 Pkt. 4.2.5 Redskabers finish</p>

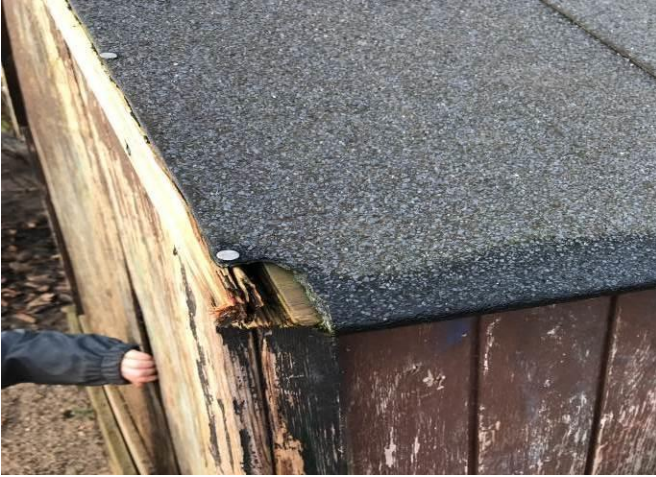
Emne 4.

Flere dele af træværket er ved at være nedbrudt. Børnene risikerer at skære eller stikke sig på grund af redskabets ru overflade.

Legeredskaber må ikke have ru overflader, hvorpå børn kan stikke sig, og på den måde få splinter i huden.

DS/EN 1176-1 Pkt. 4.2.5 Redskabers finish

DS/EN 1176-7 Pkt. 7.2 Korrigerende vedligeholdelse.

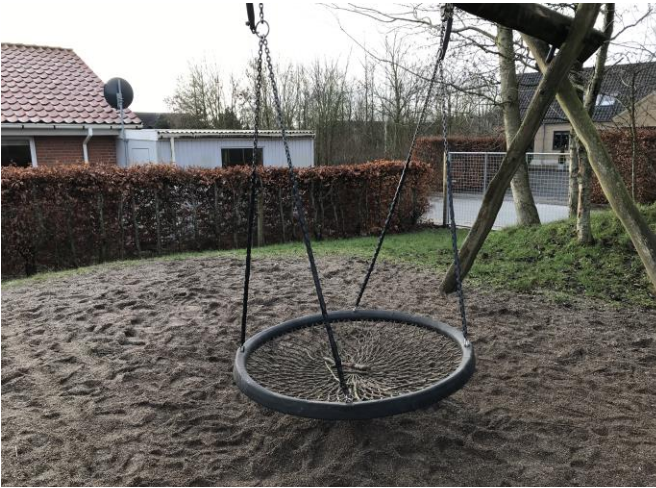
Emne 5.

Der blev ved inspektionen ikke fundet en fyldestgørende mærkning af redskabet.

DS/EN 1176-1 Pkt. 7 Mærkning

DS/EN 1176-2 Pkt. 6 Mærkning

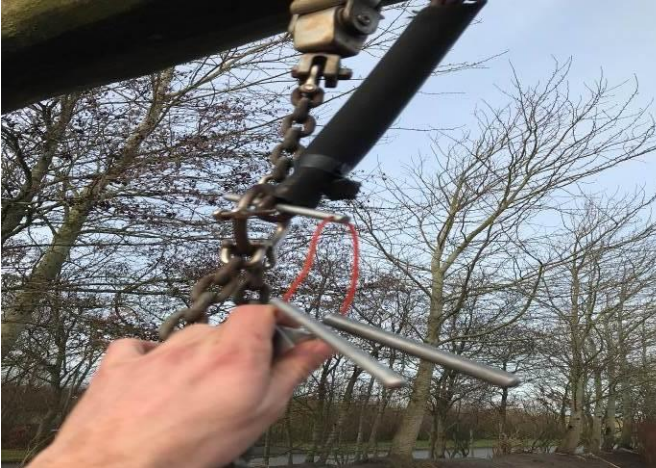
Emne 6.

Der må ikke være åbninger i redskabets frirum mellem 8 og 25 mm i diameter, hvor brugere er udsat for tvungne bevægelser.

Her kan en 8 mm rundstok indføres i det sorte plastik beskyttelse rør samt kæden.

DS/EN 1176-1 Pkt. 4.2.7.6 Fastklemning af fingre

Gul K2

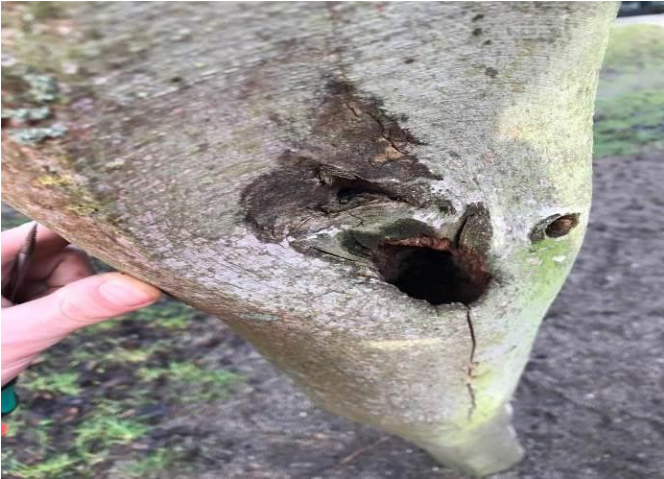
<p><u>Problembeskrivelse:</u> Der er registreret råd i træværket. Dele af den bærende stolpe er ramt. Konstruktionen har ikke den nødvendige styrke og stabilitet hvis dette ikke bliver holdt nøje øje med. Det vurderes, at der er risiko for sammenstyrtningsulykke hvis dette udvikler sig.</p> <p><u>Krav i standard:</u> DS/EN 1176-1 Pkt. 4.2.2 Konstruktionsintegritet</p>
<p>Emne 8.</p>

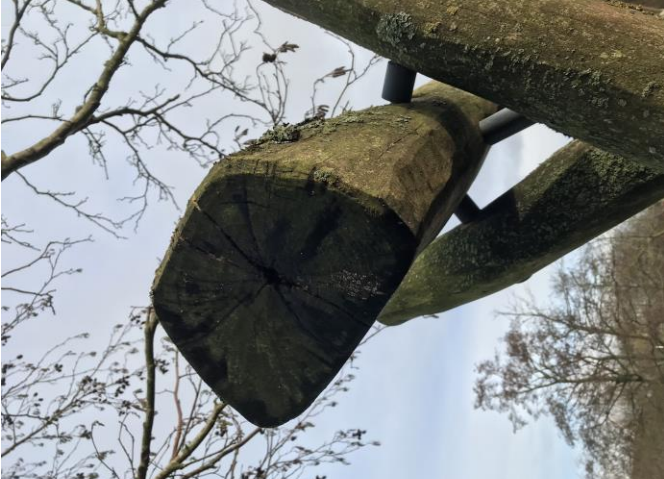
<p><u>Problembeskrivelse:</u> Der er registreret råd i træværket. Den yderste del af overlæggeren var utrolig fugtig, og man kunne nemt indføre en skruetrækker i stolpen.</p> <p><u>Krav i standard:</u> DS/EN 1176-1 Pkt. 4.2.2 Konstruktionsintegritet</p>
<p>Emne 9.</p>

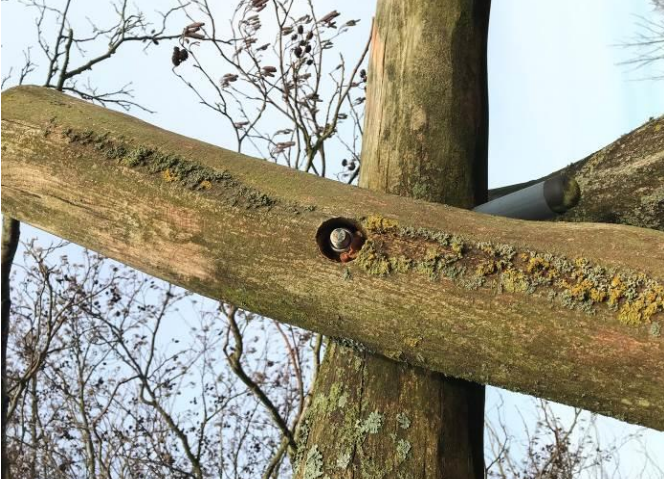
<p><u>Problembeskrivelse:</u> Vandansamlinger i træværk skal undgås.</p> <p><u>Krav i standard:</u> DS/EN 1176-1 Pkt. 4.1.3 Træ og lignende produkter</p> <p><u>Problembeskrivelse:</u> Risiko for sårskader. Der stikker gevind ud flere steder i legeredskabet.</p> <p><u>Krav i standard:</u> DS/EN 1176-1 Pkt. 4.2.5 Redskabers finish</p>

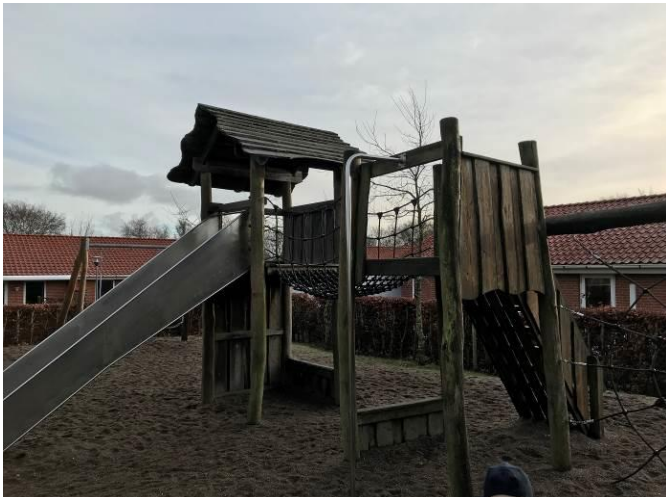
Emne 10.

Der blev ved inspektionen ikke fundet en fyldestgørende mærkning af redskabet.

DS/EN 1176-1 Pkt. 7 Mærkning

DS/EN 1176-3 Pkt. 6 Mærkning

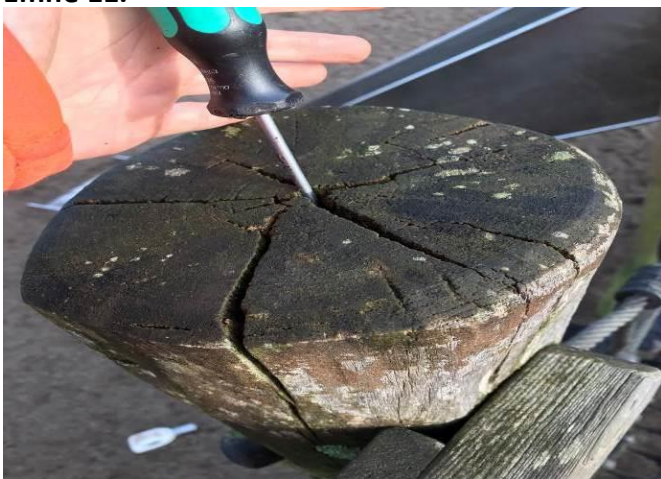
Emne 11.

Der er registreret råd i træværket. man kunne nemt indføre en skruetrækker i toppen stolpen.

DS/EN 1176-1 Pkt. 4.2.2 Konstruktionsintegritet

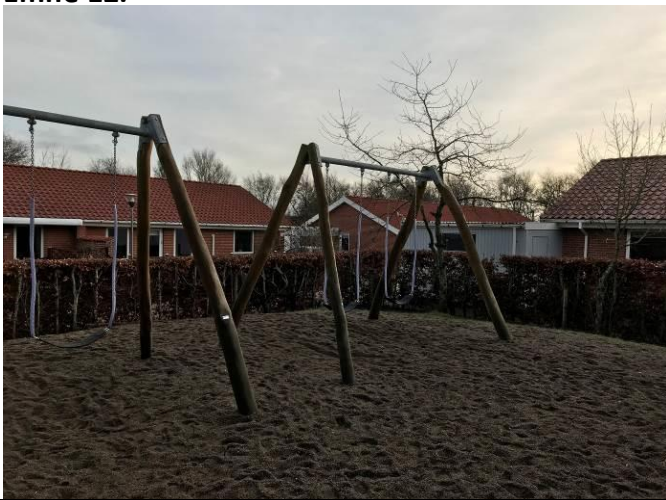
Emne 12.

Der blev ved inspektionen ikke fundet en fyldestgørende mærkning af redskabet.

DS/EN 1176-1 Pkt. 7 Mærkning

DS/EN 1176-2 Pkt. 6 Mærkning

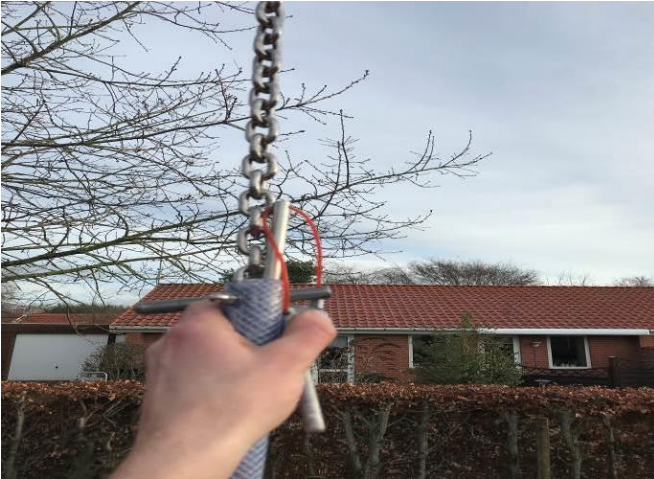
Emne 13.

Der må ikke være åbninger i redskabets frirum mellem 8 og 25 mm i diameter, hvor brugere er udsat for tvungne bevægelser.

Her kan en 8 mm rundstok indføres.

DS/EN 1176-1 Pkt. 4.2.7.6 Fastklemning af fingre

Gul K2

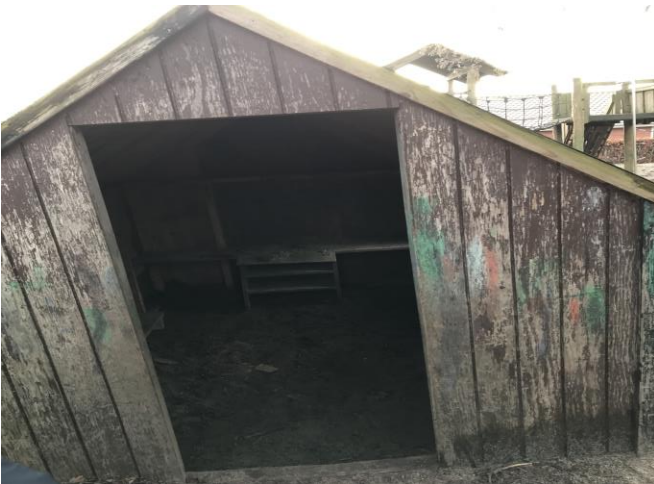
Emne 14.

Der blev ved inspektionen ikke fundet en fyldestgørende mærkning af redskabet.

DS/EN 1176-1 Pkt. 7 Mærkning

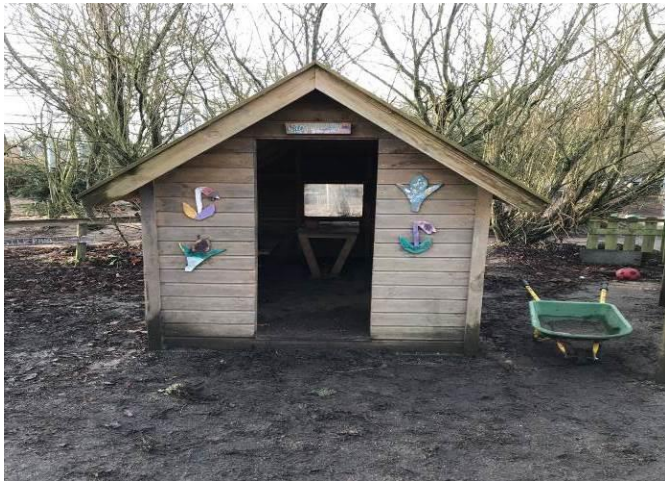
Emne 16.

3 stk legehuse

Der blev ved inspektionen ikke fundet en fyldestgørende mærkning af redskabet.

DS/EN 1176-1 Pkt. 7 Mærkning

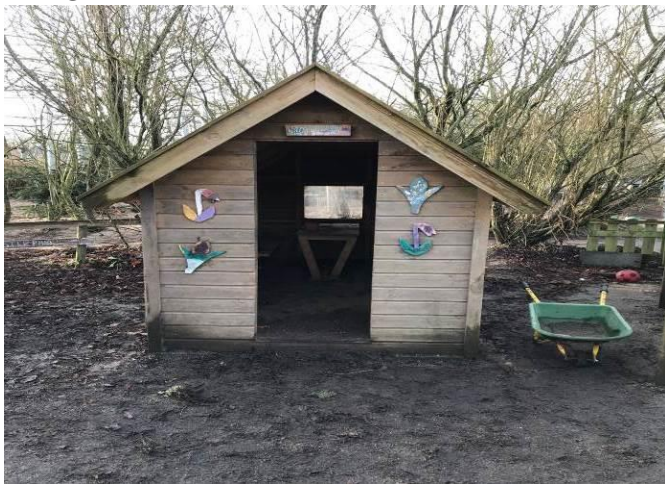
Emne 17.

Når husets dybde er mere end 2 meter, skal der være mindst to udgange.

Udgangene skal anbringes på forskellige sider af legehuset.

Udgangene må ikke have dimensioner, som er mindre end 50 cm.

DS/EN 1176-1 Pkt. 4.2.3 Adgang for voksne

Grøn K1

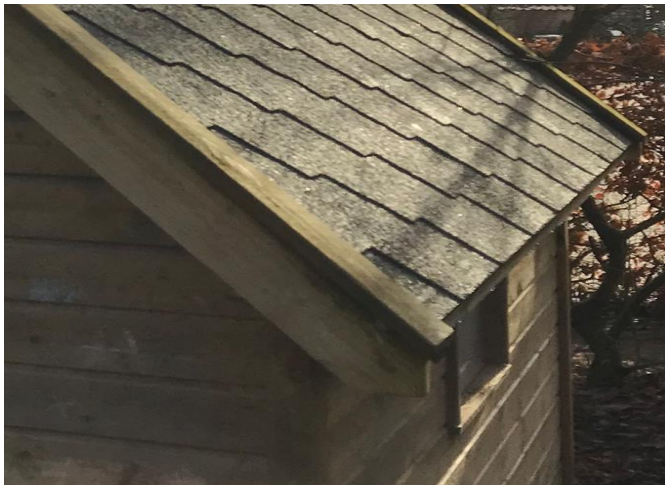
Emne 18.

Det spidse hjørne kan betragtes som en uventet forhindring i rummet på eller rundt omkring et legeredskab, og kan forårsage kvæstelser, hvis man rammer det.

DS/EN 1176-1 Pkt. 4.2.8.6 Beskyttelse mod skader som følge af andre typer bevægelse

Gul K2

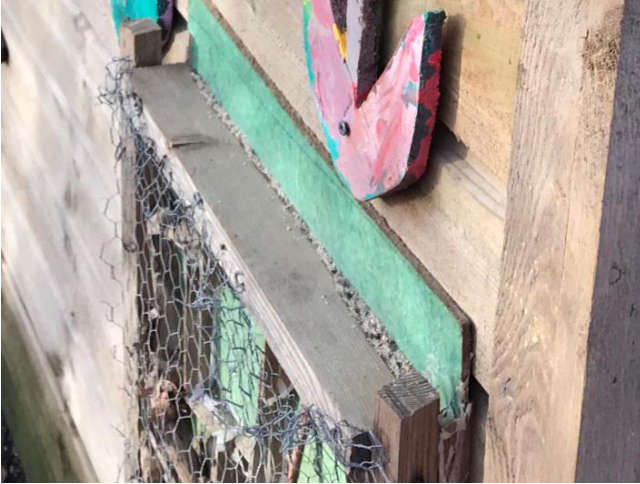
Emne 19.

Der er en udstikkende hønsenet, som børnene kan komme til skade på.

DS/EN 1176-1 Pkt. 4.2.5 Redskabers finish

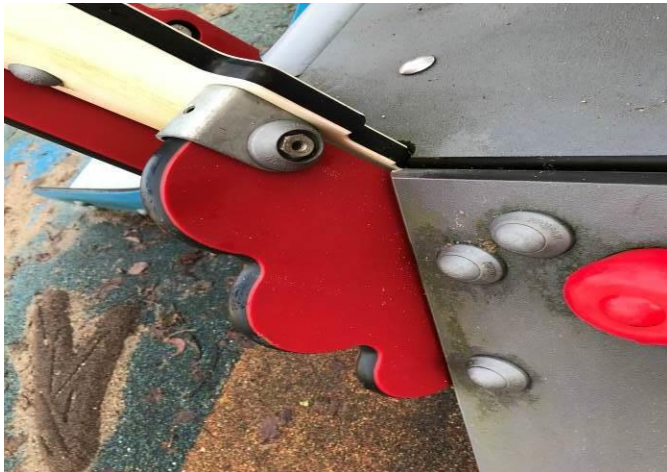
Emne 22.

Der mangler en prop på dette legeredskab

DS/EN 1176-1 Pkt. 4.2.5 Redskabers finish

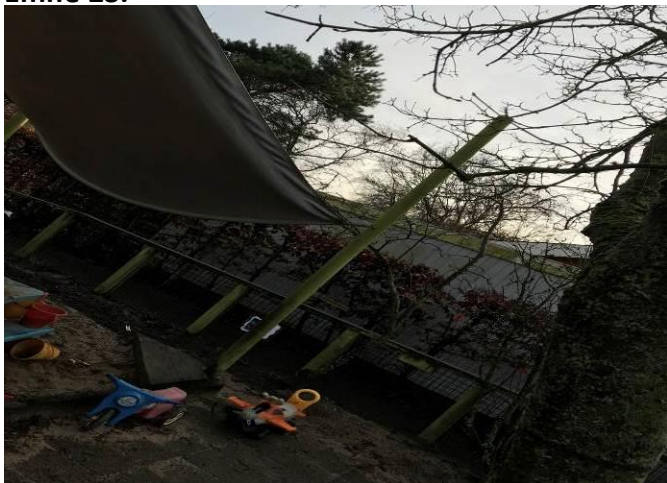
Emne 23.

Stolperne til solsejlet kunne godt have stået mere stabilt. Da de var let rokkelige, dette skal i lige være ups på, så de ikke vælter

DS/EN 1176-1 Pkt. 4.2.2 Konstruktionsintegritet

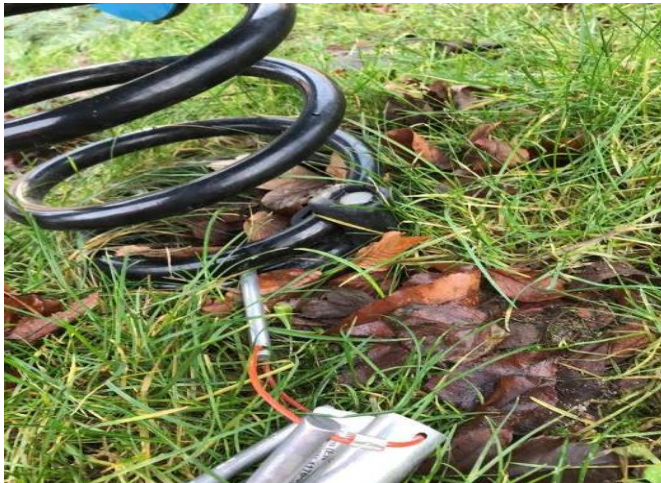
Emne 25.

Mangelfuld forebyggelse af fastklemning. Det er muligt for børn at få fingrene i klemme i fjederen.

DS/EN 1176-1 Pkt. 4.2.7.6 Fastklemning af fingre

Gul K2

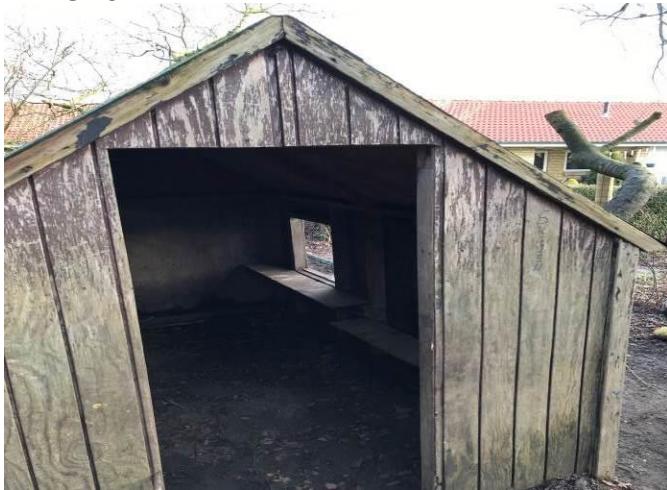
Emne 26.

Der blev ved inspektionen ikke fundet en fyldestgørende mærkning af redskabet.

DS/EN 1176-1 Pkt. 7 Mærkning

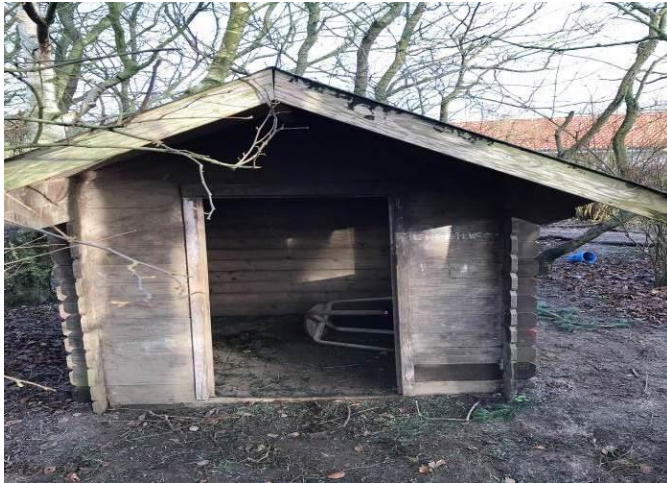
Emne 27.

Der blev ved inspektionen ikke fundet en fyldestgørende mærkning af redskabet.

DS/EN 1176-1 Pkt. 7 Mærkning
