THISTED KOMMUNE

Inspektion af Legepladsredskaber

Børnehaven Koldbøtten. Den 10-01-2023

Børnehaven Koldby – Kirsebærvænget 2, 7752 Snedsted

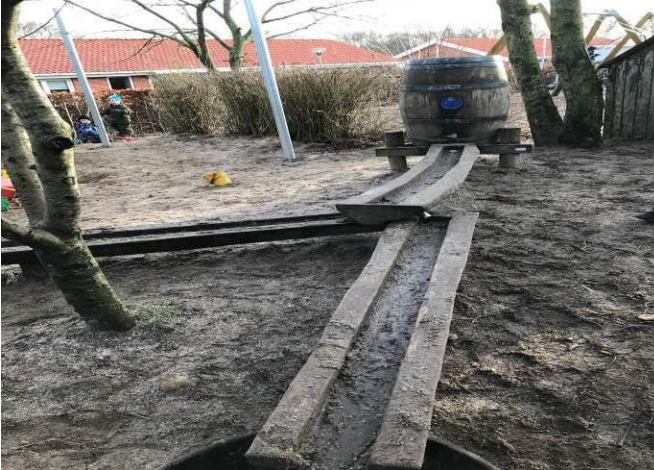
Emne 15.

**Oversigtsbillede:**

Ved vurdering af dette legeredskab er følgende standarder fra DS/EN 1176:2017 anvendt:

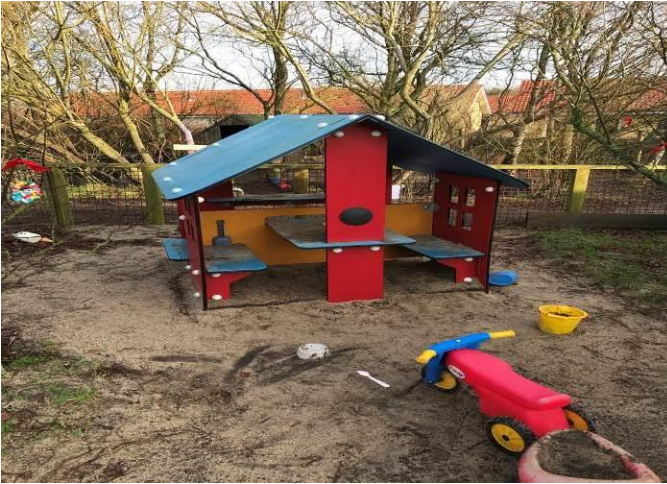
Emne 20.

Oversigtsbillede:

Ved vurdering af dette legeredskab er følgende standarder fra DS/EN 1176:2017 anvendt:
DS/EN 1176-1 Generelle sikkerhedskrav

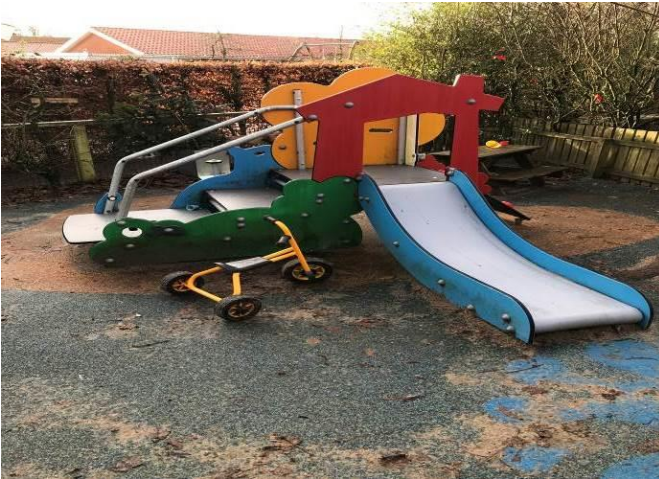
Emne 21.

Oversigtsbillede:

Ved vurdering af dette legeredskab er følgende standarder fra DS/EN 1176:2017 anvendt:
DS/EN 1176-1 Generelle sikkerhedskrav
DS/EN 1176-2 Supplerende krav for gynger

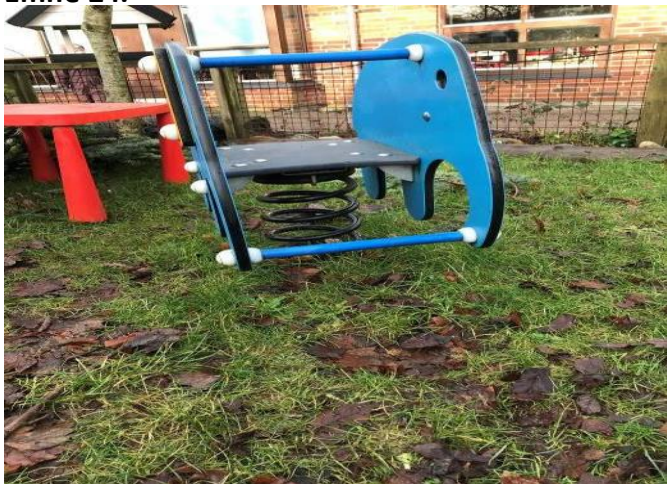
Emne 24.

Øversigtsbillede:

Ved vurdering af dette legeredskab er følgende standarder fra DS/EN 1176:2017 anvendt:
DS/EN 1176-1 Generelle sikkerhedskrav
DS/EN 1176-6 Supplerende krav for vipper

Mangelfuld forebyggelse af fastklemning. Det er muligt for børn at få fingrene i klemme i fjederen.
